# Vindobona: Geologische Hinweise auf Hangrutsch

Die römischen Lager zwischen dem 1. und 3. Jh n. Chr. waren ursprünglich rechteckig. Vindobona fehlt das nördliche Eck. Es ist bei einem Hochwasser der Donau mit dem Hang abgerutscht.

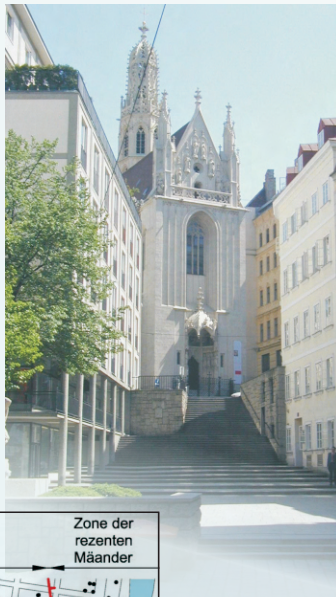
Kirche Maria am Gestade  
Lage am Donauabbruch:  
am abgerutschten nördlichen Eck von Vindobona.

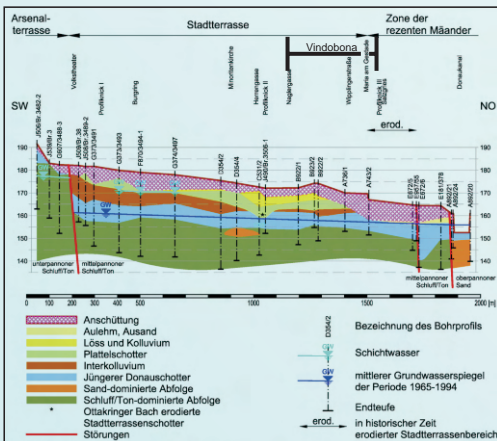
Der geologische Aufbau der Innenstadt von der Arsenalterrasse zur Stadterrasse zur Donauebene. Vindobona liegt zwischen Naglergasse und Maria am Gestade.
