"Nah am Wasser gebaut"

Ein archäologischer und flussmorphologischer Überblick zur Ausgrabung in Wien 1, Werdertorgasse 6

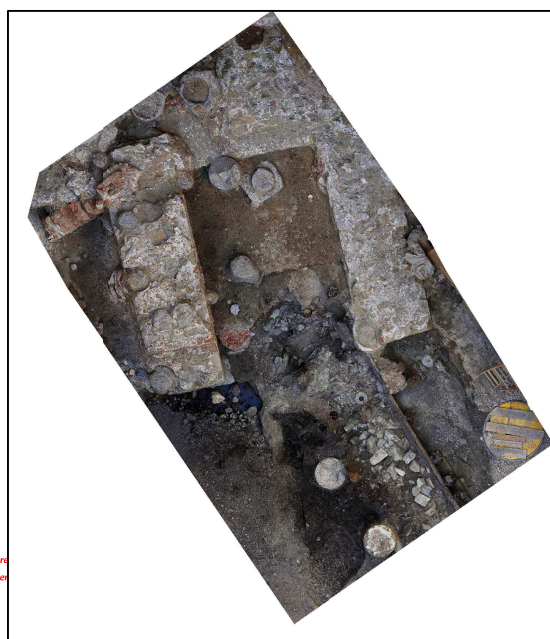
Das Orthofoto zeigt die Lage von zwei Strebemauern, welche die äußere Bastionsmauer stützten. Im Vordergrund ist ein Teil der älteren hölzernen Uferbefestigung zu sehen. Aufnahme im Juni 2019: Roman Skomorowski

In den fünfziger Jahren des 16. Jahrhunderts wurde der Platz frei gemacht zum Bau der Neutorbastion. Eine dokumentierte Wegschotterung könnte durchaus mit dem Bau des Gebäudes im Zusammenhang stehen, denn umfangreiches Baumaterial musste an Ort und Stelle gebracht werden. Vier Strebemauern, welche die Außenmauer der westlichen Bastionsface stützten, wurden im nördlichen Bereich der Bauparzelle sichtbar gemacht. Die Mauern wurden bei 4,4 m, 3,8 m und 3,2 m über Wiener Null angetroffen. Bei ca. 0,02 m unter Wiener Null (Tiefe ergab sich durch das vorgesehene Baunull) konnte die Unterkante nicht erreicht werden.

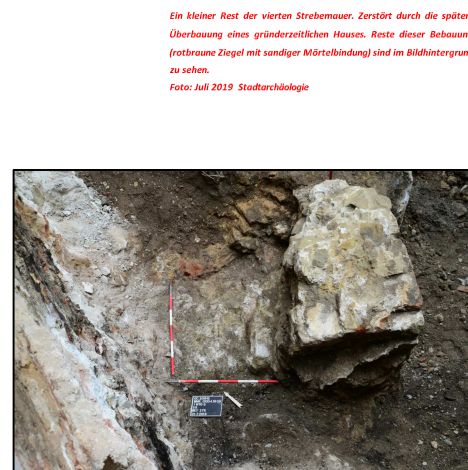
Ein kleiner Rest der vierten Strebemauer. Zerstört durch die spätere Überbauung eines gründerzeitlichen Hauses. Reste dieser Bebauung (rotbraune Ziegel mit sandiger Mörtelbindung) sind im Bildhintergrund zu sehen.
Foto: Juli 2019 Stadtarchäologie

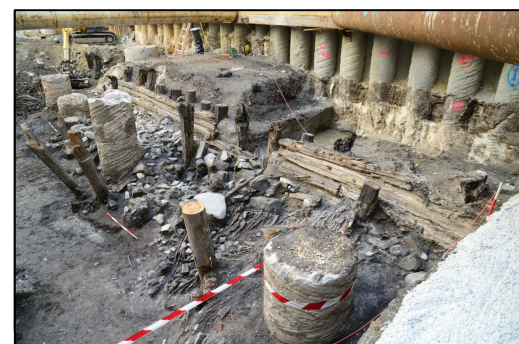
Überblick über die Konstruktion der Uferbefestigung. Foto: STA Wien

In einer Tiefe von ca. 1,75-2,00 m über Wiener Null wurde die Oberkante der Holzpiloten dokumentiert. Die OK der horizontalen Latten an den Stehern, konnte bei 1,70 bis 1,40 m über Wiener Null konstatiert werden. Die UK belief sich auf ca. 1,30 bis 1,13 m über Wiener Null. Eine weitere Balken-Steher Konstruktion stützte das Ufer nahe Bauwerk zum Land hin ab, wobei die horizontalen Steher in einem Abstand von ca. 9,5 m angebracht worden waren. Längsbalken hatten vereinzelt eine Länge von ca. 10 m. Gelegentlich angebrachte Bündel aus Ästen zwischen den Bruchsteinen hatten möglicherweise eine Filterfunktion. Durch Abtragen dieser Konstruktion konnte festgestellt werden, dass die Uferbefestigung in weitere Sediment/Ablagerungsschichten eingetieft worden war. Abgestützt wurde die Holzkonstruktion durch mehrere Lagen von unterschiedlich großen Bruchsteinen.

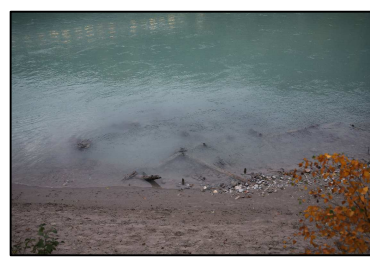
Reste einer Uferbefestigung am Inn. Foto: September 2019 A. Berthold
